Rettung für das Markttor von Milet

Schadensanalysen an Marmor, Mörtel und Stahl

Siegfried Siegesmund, Joerg Ruedrich

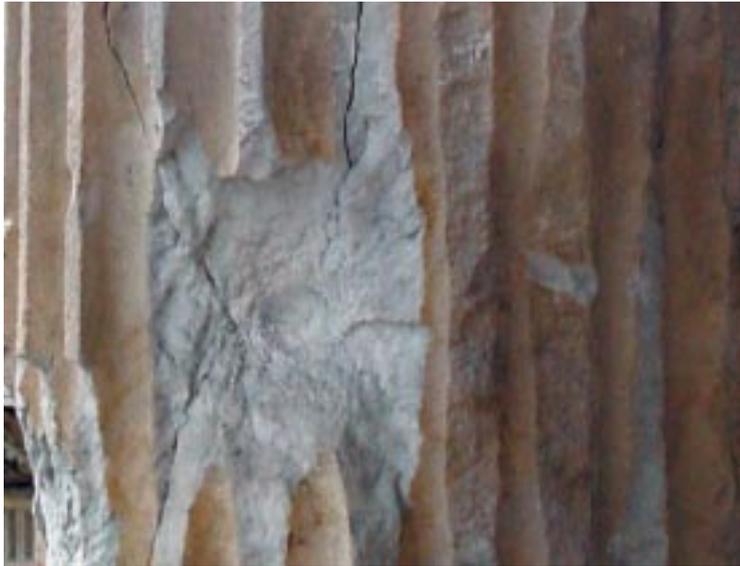
Abbildung 2:
Risse in den Säulen und
Abplatzungen durch
Bombentreffer

Während des Zweiten Weltkrieges wurde das Tor durch einen Luftminentreffer trotz Schutzmauerung schwer beschädigt. Die Explosion zerstörte das Dach und das Oberlicht über dem Markttor, ließ durch die Wucht den rechten Flügel des Tores überwiegend einstürzen und verursachte Brandschäden. Weitere Schäden entstanden durch Schrapnelle und

Splitter, wie Abplatzungen und Einschlagkrater am gesamten Baukörper zeigen. Erst nachdem bereits ein Winter vergangen war, konnte das Tor durch ein Notdach geschützt werden. Umfangreiche Restaurierungsmaßnahmen wurden 1952 bis 1954 durchgeführt und versetzten das Markttor in den heutigen Zustand. Auch hier sind die Maßnahmen nicht dokumentiert und es können nach Aktenlage keinerlei Aussagen über Umfang, Art und Qualität der Ausbesserungsarbeiten und der verarbeiteten Materialien gemacht werden.

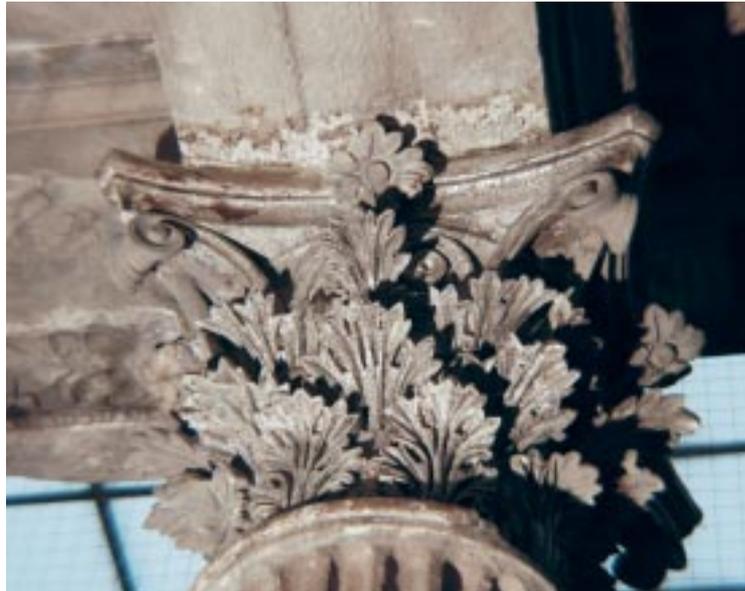
Abbildung 3:
Alte Schutzanstriche im Bereich der Kapitelle führen zu deutlichen Verfärbungen

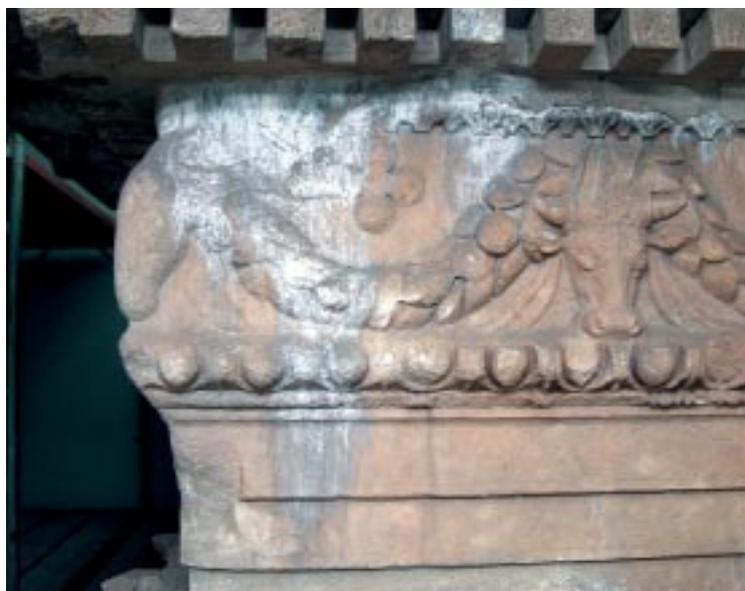
In mehreren Bereichen des Markttors, vor allem unterhalb des oberen Gurtgesimses und im Bereich der oberen Kapitelle und Säulen, zeigen sich tuffartige Sinterablagerungen. Die Sinterschichten sind auf die verwitterte Stein­oberfläche angewachsen (Abbildung 4). Auffallend ist, dass die Sinterschichten fahnenartig unterhalb feiner Haarris­se auftreten. Aufgrund der Ausprägung und Morphologie der Anlagerungen kann davon ausgegangen werden, dass es sich um Auswaschungen

Abbildung 4:
Mörtelschleier und Sinterbildungen sind ein allgegenwärtiges Problem

von Bindemitteln handelt. Die Sinterbildungen weisen auf die erhöhte Feuchteinwirkung hin, die vermutlich auch die Korrosionen der Bewehrungen verursachte. Das Markttor weist deutliche strukturelle Schäden auf, die wahrscheinlich auf Verformungen zurückzuführen sind, wie zum Beispiel Risse in den Verbindungen zwischen Betonplatten und Marmorverkleidungen sowie an den Säulenfüßen auf den Stahlbetonplatten. Druck aus der Mitte der Säulen hat offensichtlich auch zu Abplatzungen an einigen Säulen geführt. Verformungsmessungen über die Risse (Abbildung 5) in einem Zeitraum von sechs Monaten lassen erkennen, dass die Maximalverformungen über den Rissen im Bereich von 0,21 Millimetern pro Meter liegen.

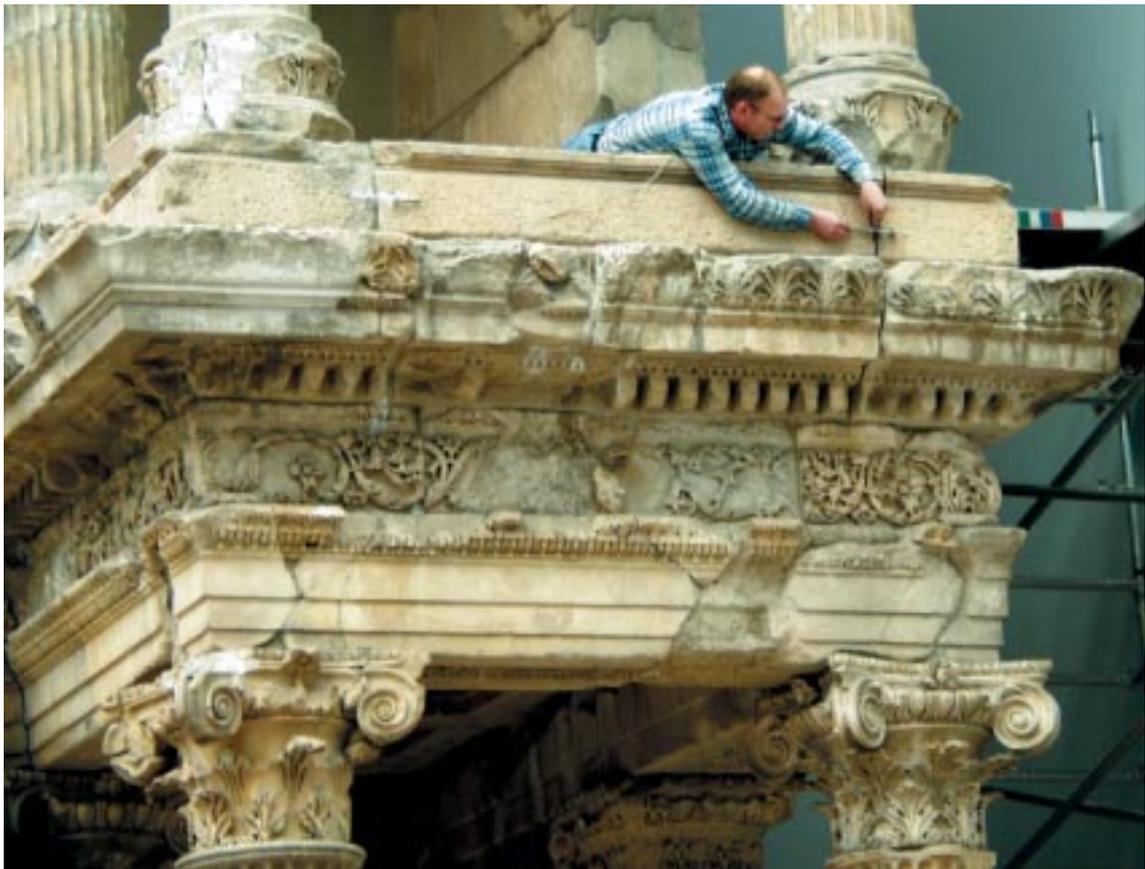
Abbildung 5:
Dehnungsmesser
zur Überprüfung der
Bewegungen an
statisch brisanten
Rissen

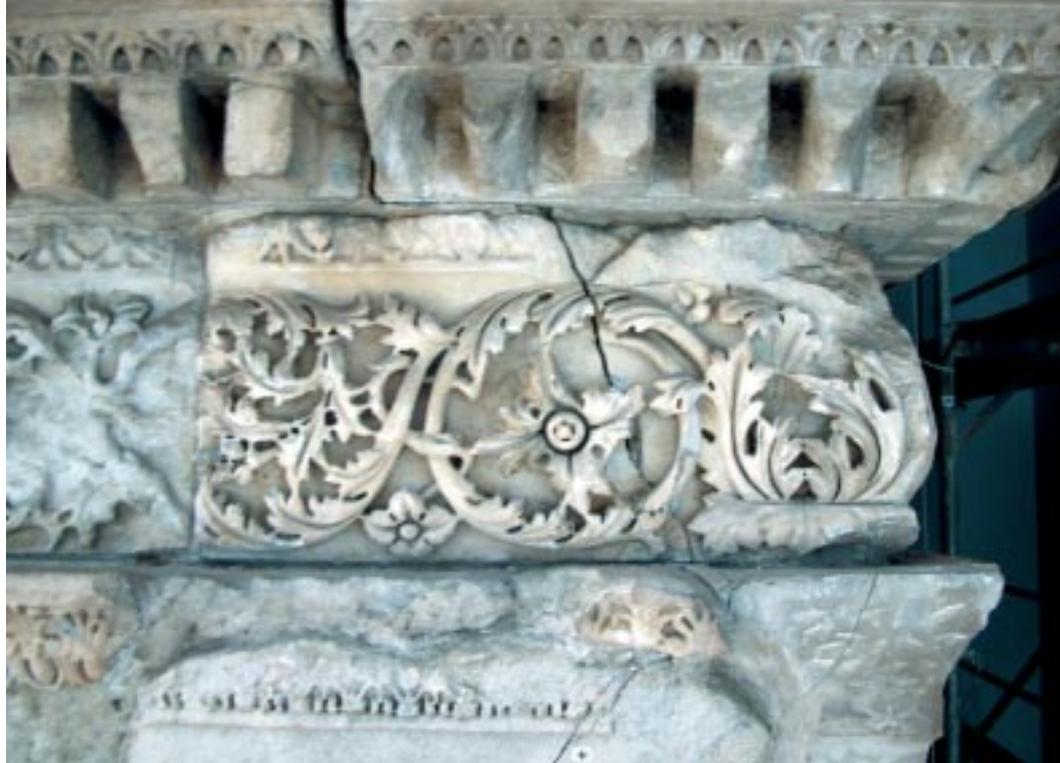
Wie Abbildung 6 zeigt, treten an statisch brisanten Stellen wie beispielsweise an den in die Rückwand greifenden Gebälken massi-

ve, umlaufende, bis zu mehreren Zentimetern mächtige Risse auf. Flächig nach unten orientierte Mörtelschleier sind an Rissysteme vor allem im Gebälk und an die Säulen gekoppelt. Durch Dübel und mineralische Mörtel fixierte Originalmarmorbruchstücke werden zum Teil nur noch durch Verspannung gehalten. Starke Gefügeschäden treten auch an den reich verzierten Ornamenten des Gebälkes, den Kapitellen sowie an den Kannelurstegegen der Säulen auf. Hier tritt ein Masseverlust durch »Abzuckern« der oberen Kornlagen auf. Am gesamten Markttor sind außerdem rostende Eisenteile zu sehen, die bereits Schäden wie Rostsprengung und Verfärbung durch Rostläufer verursacht haben.

Abbildung 6: Rissbildungen und Auflockerungszonen in konstruktiv brisanten Positionen

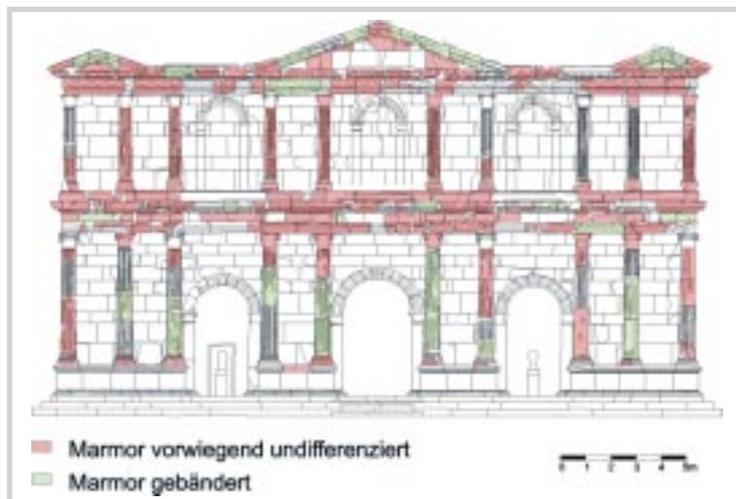
Abbildung 7: Die Karte zeigt die Verteilung der beteiligten Marmorarten am Markttor

Hinsichtlich der Verteilung der beiden charakterisierten Marmortypen ist keine generelle Anordnung am Bauwerk zu erkennen, die auf eine stilistische Verwendung, auf Bauabschnitte des Gebäudes oder auf eine variierende Verfügbarkeit der unterschiedlichen Marmore aufgrund von Abbauphasen im Steinbruch zurückzuführen ist (Abbildung 7). Auffällig ist allerdings, dass es eine gewisse Anordnung der Marmortypen in Giebelbereichen gibt und dass für Säulenschäfte der oberen Ordnung, Säulenkapitelle und Säulenbasen generell der vorwiegend undifferenzierte Marmortyp verwendet wurde. Hingegen weisen die Säulenschäfte der unteren

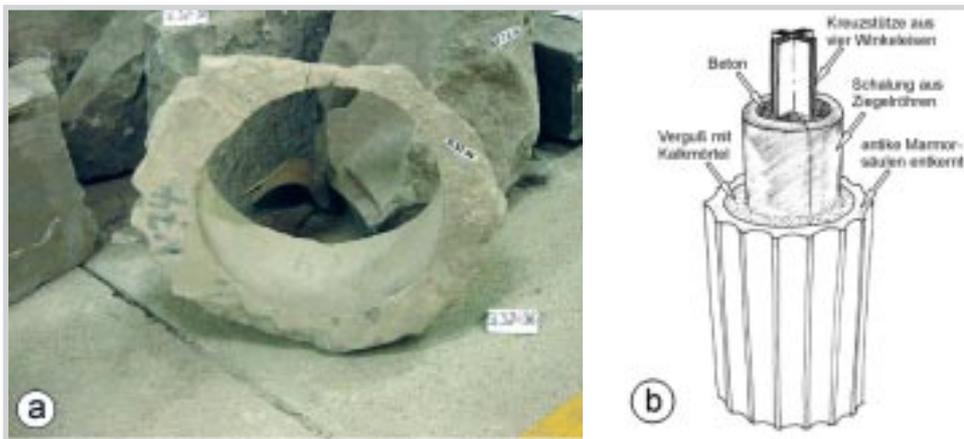
Abbildung 8: Aktueller Aufbau der Säulen des Markttors von Milet mit (a) ausgebohrtem Säulenrest des Markttors und b) schematischem Aufbau der Marmorsäulen am Gebäude mit Metallstützkonstruktion im Zentrum, umgeben von Beton, Ziegel und Kalkmörtel sowie äußerem Rand aus Originalmarmor (Mit freundlicher Genehmigung durch Dr. M. Pfanner)

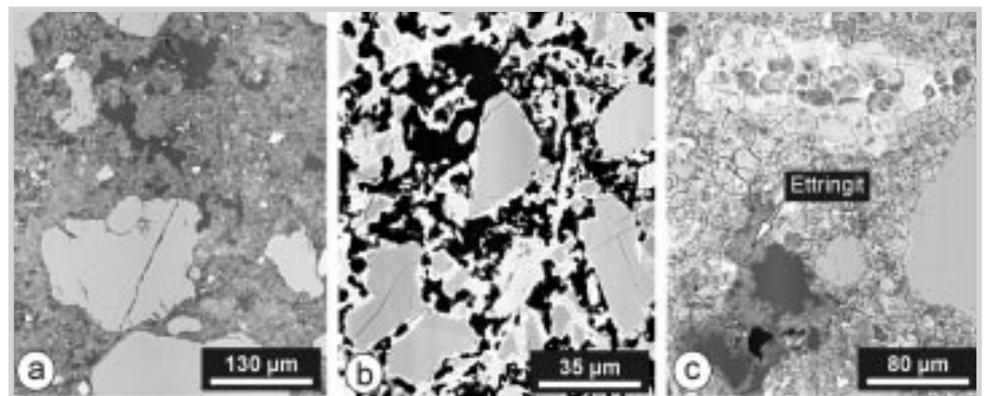
Jahren besitzen im Vergleich zu den anderen Kalkmörteln ein höheres Bindemittel/Zuschlag-Verhältnis. Das Bindemittel besitzt ferner einen deutlich höheren hydraulischen Anteil. Der Zuschlag der Zementmörtel besteht aus gerundeten bis leicht polygonalen Quarzkörnern mit einer Korngröße im Fein- bis Mittelsandbereich (0,063 bis 0,63 Millimeter). In den hydraulischen Bindemitteln wurden deutliche Gehalte von Calciumsilikathydraten und Zementklinkerresten nachgewiesen. In den Poren sind vereinzelt Ettringitkristalle feststellbar (Abbildung 9).

Abbildung 9: Elektronenmikroskopische Aufnahmen der verschiedenen, am Markt für Millet verbaute Ersatzmaterialien Kalkmörtel (a), Ziegel (b) und Beton (c)
